ANTIQUITAS

Nuevos aportes para el estudio del asentamiento humano en la puna de Jujuy

Revisión del Pucará de Rinconada

LIDIA ALFARO de LANZONE y JUAN MANUEL SUETTA

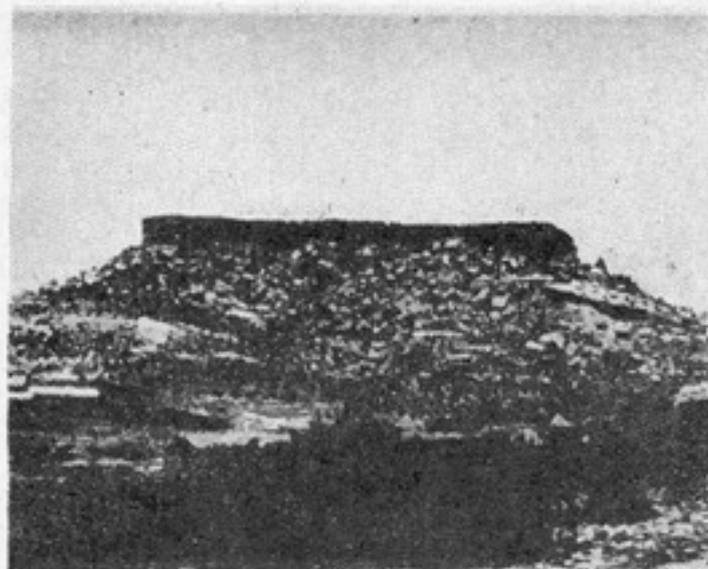
FIG. 1. — Vista del "plateau" utilizado como pucará.

Estas diferencias impulsaron a la Dirección del Instituto a continuar los trabajos durante el mes de enero de 1970. El objetivo fue cumplido satisfactoriamente y estas líneas son pues un nuevo aporte sobre este poblado indígena, que seguramente deparrará más de una sorpresa cuando se haya investigado totalmente (Fig. 1).

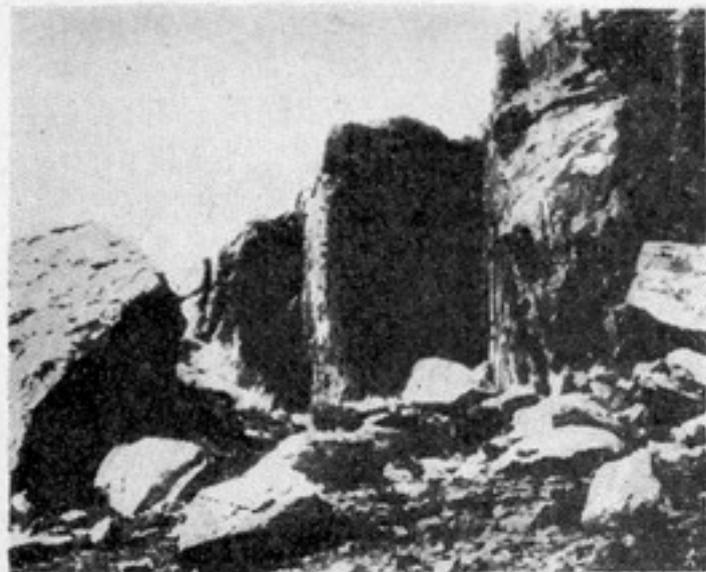
FIG. 2. — Parte de la pared donde se encontró el acceso norte.

bién fácil. Se consiguió así, por el lado norte, y a pocos metros del campamento, otra subida, que en esta oportunidad fue completada con la construcción de una serie de peldaños tallados en la roca y con la colocación de escaleras de cuerdas, que lo hicieron accesible (Fig. 2).

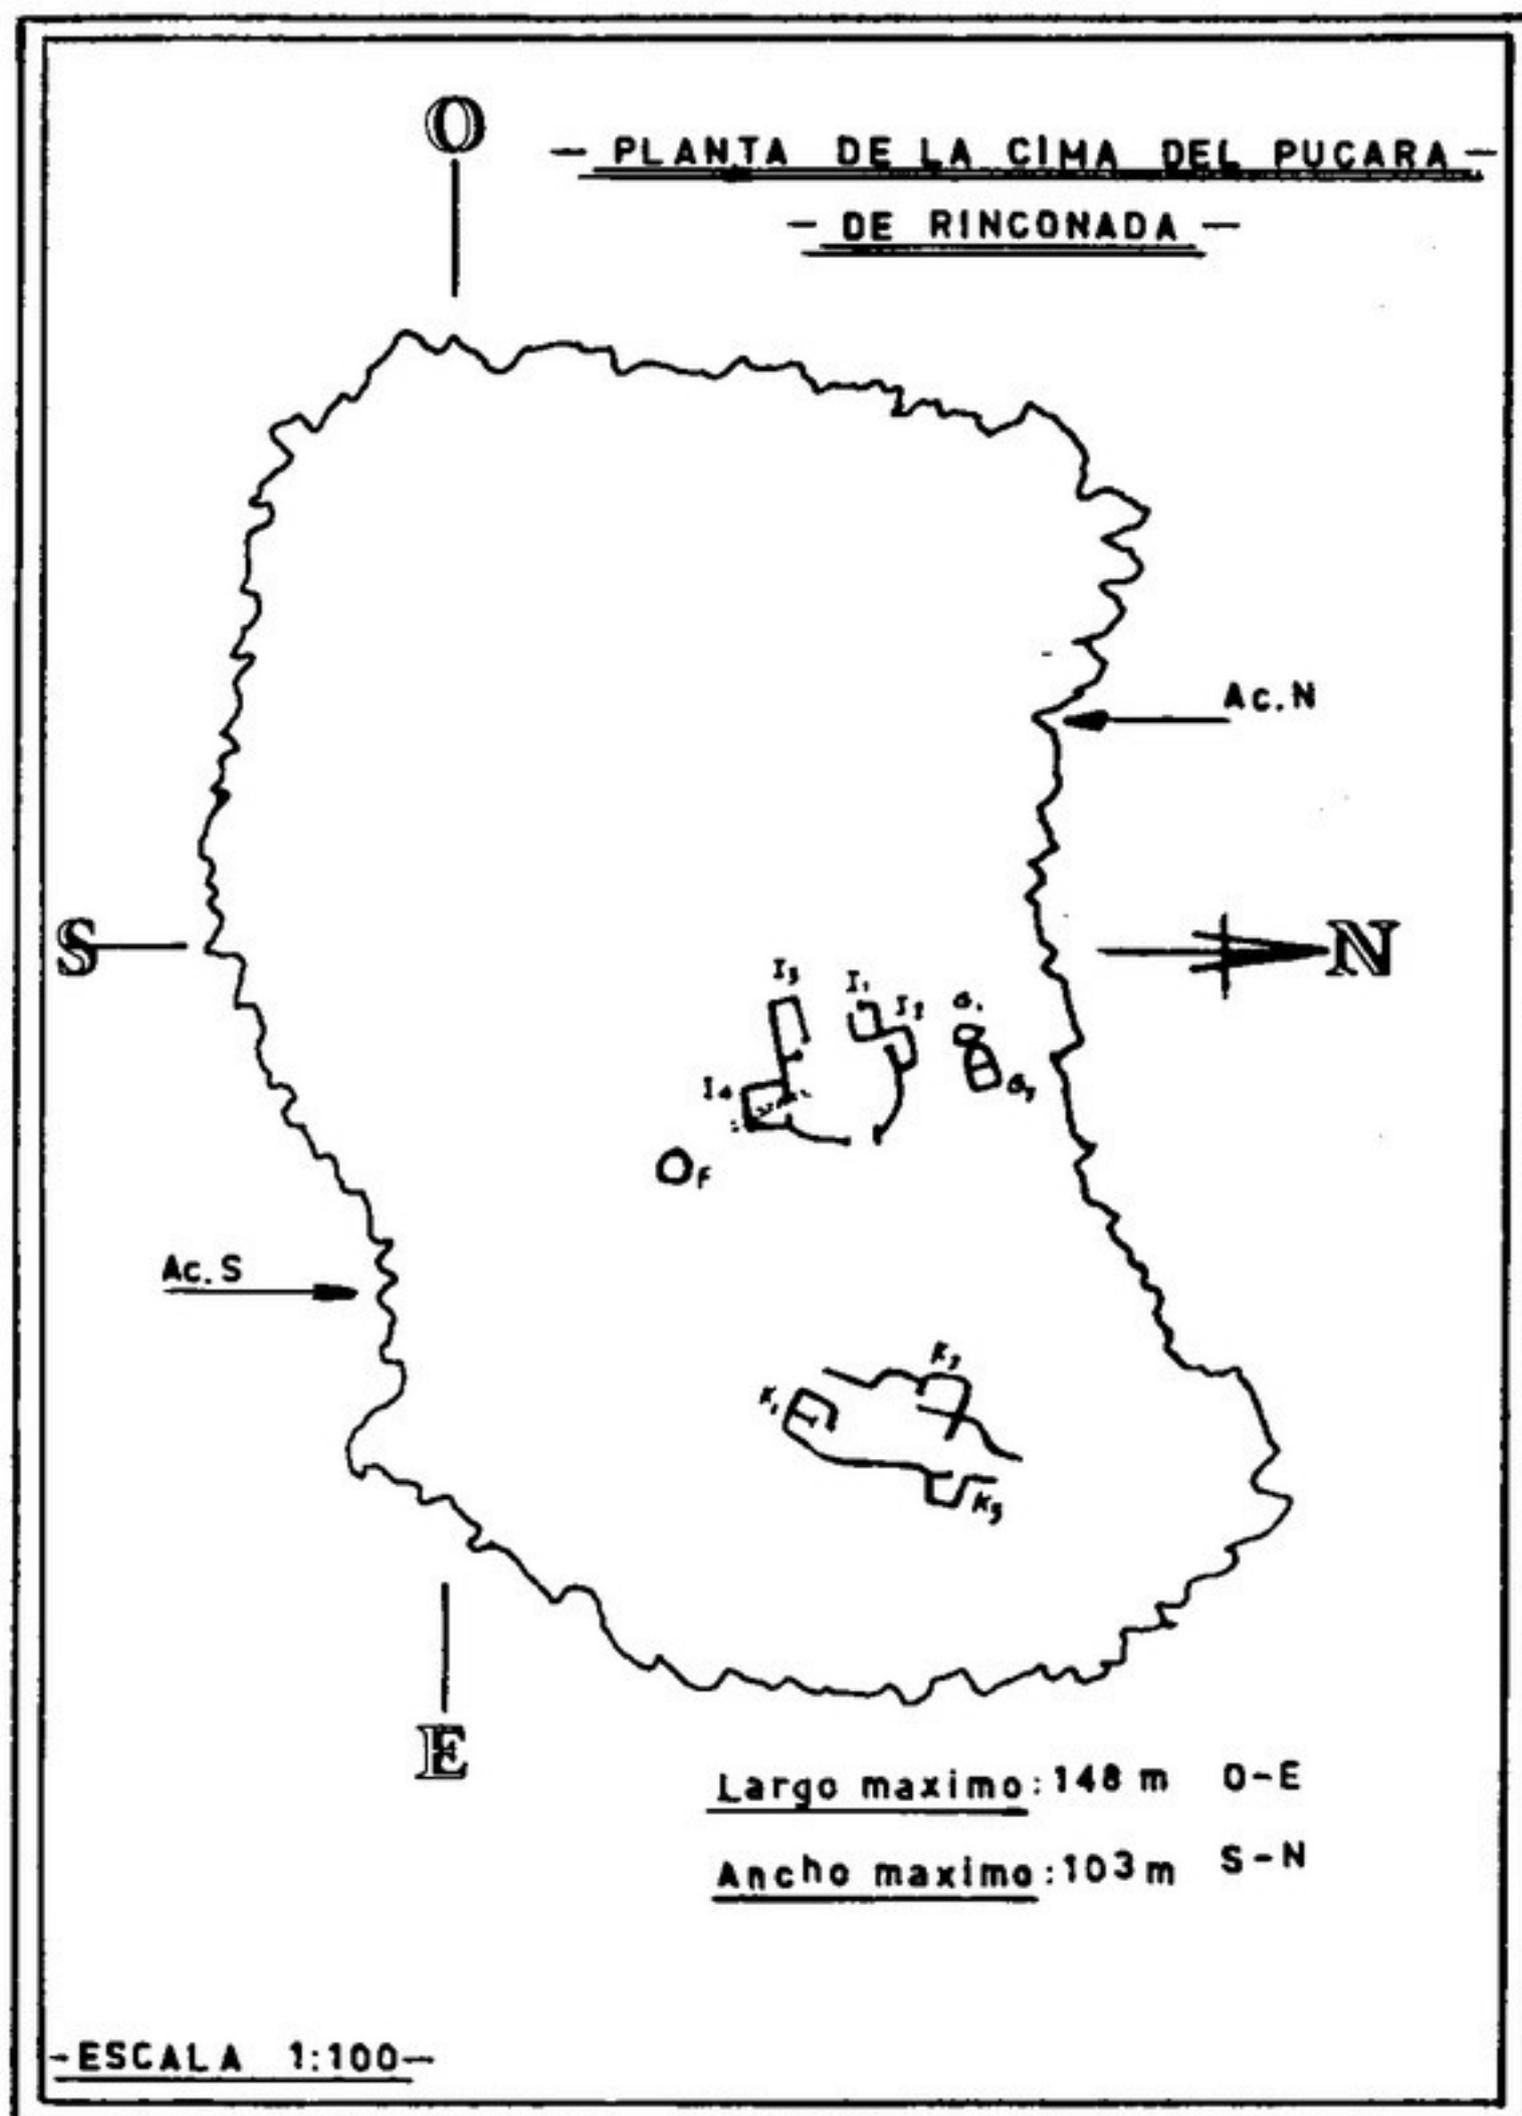
FIG. 3. — Planta de la cima cubierta de ruinas. Están señalados los sectores tratados en esta nota.

Nuestros trabajos en ésta como en la anterior ocasión, estuvieron limitados exclusivamente al sector N.E. que para Boman sería

el aristocrático, y que nosotros elegimos por la presencia de mayor cantidad de recintos compuestos.

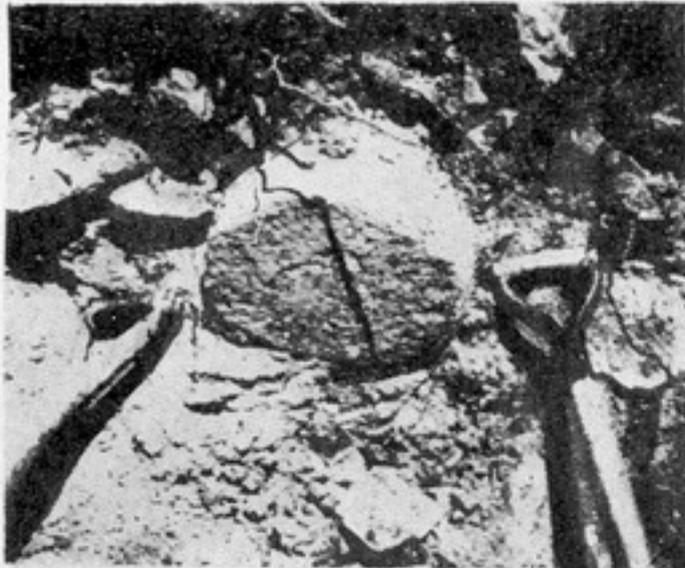
FIG. 4. — Uno de los trozos de menhir que formaban parte del muro.

La técnica de la construcción de las paredes es la de "pirca seca", con piedras relativamente planas, presentando una característica no común, como es la incorporación de trozos de "menhires", en algunas de ellas generalmente formando parte de los cimientos (Fig. 4).

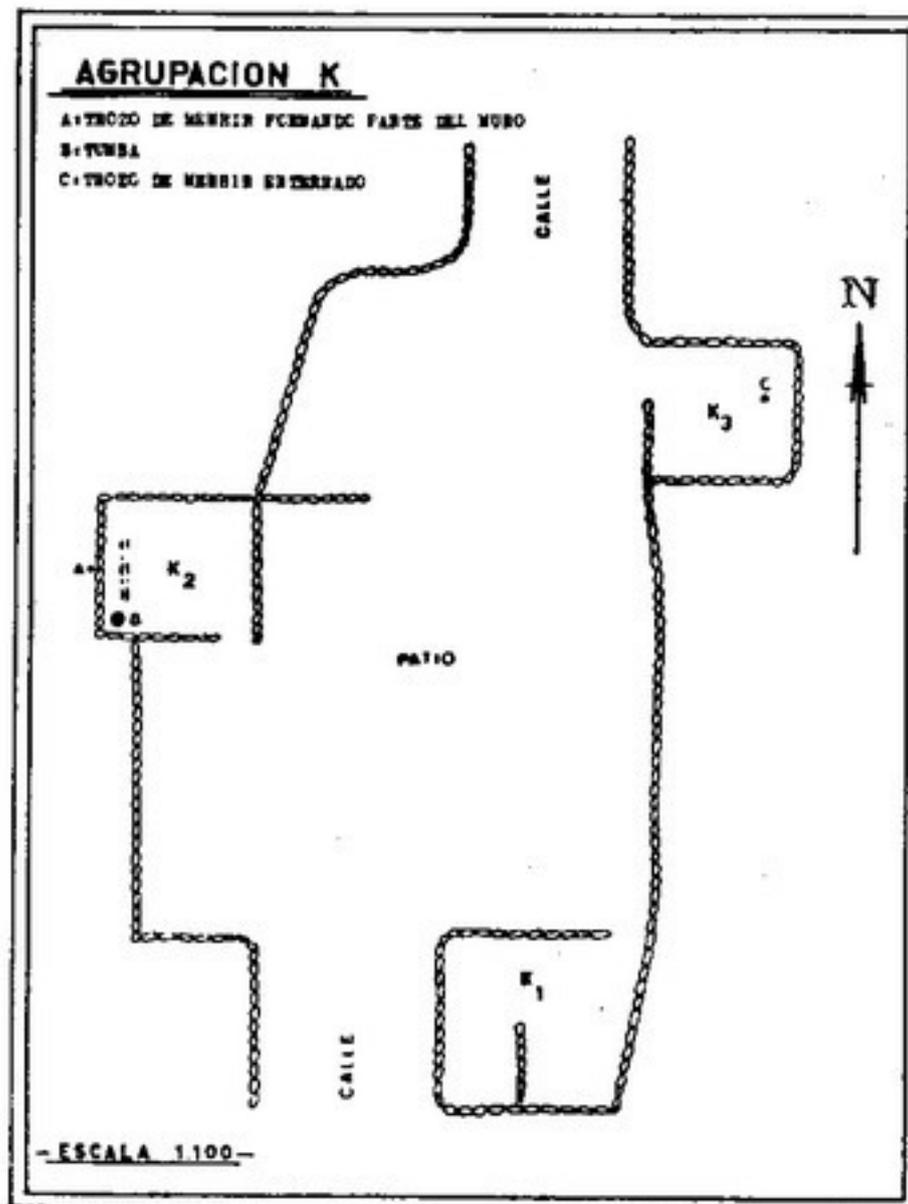
FIG. 5. — Agrupación K con tres recintos.

tro rodeando un patio central. Por su distribución y tamaño, estos recintos fueron evidentemente habitaciones cubiertas. El hecho de que en el piso se hayan encontrado siempre los restos de las tortas que componían el techo, nos refirma en nuestra aseveración. Los croquis que aparecen en las figuras 5, 6 y 9 dan una idea de la distribución de las agrupaciones "I", "K" y "G" que fueron motivo de nuestra especial dedicación durante los trabajos en Rinconada.

Agrupación K (Fig. 5). Se trata de un amplio patio (15 x 18 metros de medidas máximas), irregular, sobre el que dan las aberturas de tres recintos (1-2-3) que fueron habitaciones. En ese patio, el único obstáculo visible en toda su superficie, está constituido por el resto de una pirca de sesenta centímetros de altura y dos metros de largo, que nace como continuación del recinto K-2. Parece la prolongación de una pared divisoria dentro del patio, seguramente para dar lugar a otro recinto, que quedó inconcluso. Además de las tres aberturas correspondientes a las indicadas habitaciones, desembocan en ese patio los accesos de una calle, por el lado sur, adosada al recinto K-1 y teniendo su salida o continuación al lado del recinto K-3.

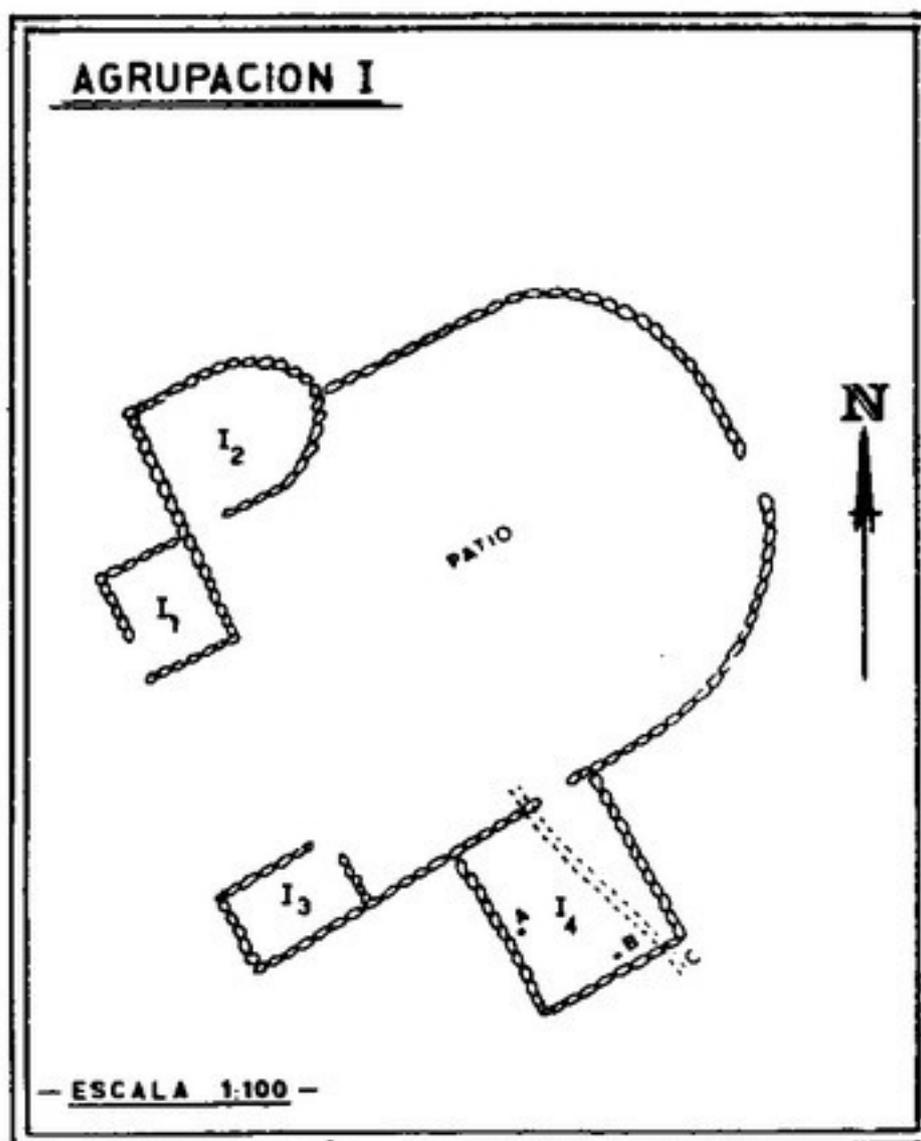
FIG. 6. — Agrupación I con cuatro recintos.

Agrupación I. Está constituida por la unión en un patio central (fig. 6) de cuatro habitaciones que denominamos recintos 1-2-3 y 4. En los trabajos del año

pirca que estaba señalado por un mortero grande, realizado en una gruesa piedra. El recinto 4 fue también ilustrativo, porque aparecieron dos entierros directos, señalados con "A" y "B" en la figura 6, restos de un menhir de cincuenta centímetros de alto, un mortero redondo, agujereado por desgaste y varias conanas.

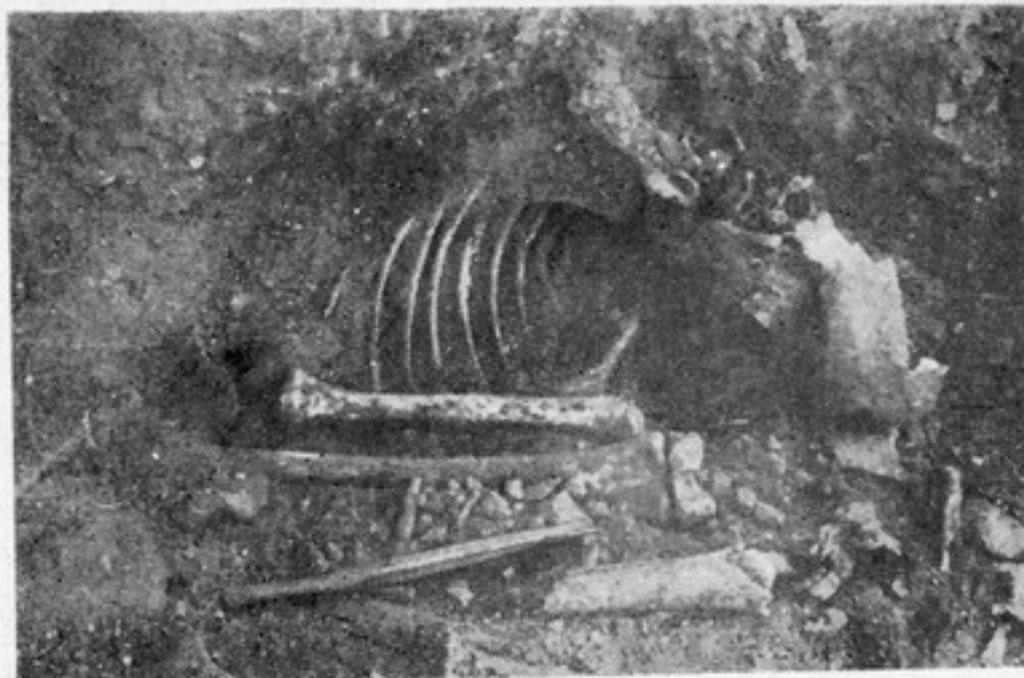
FIG. 7. — Entierro directo "A".

vacación. Una punta de flecha con aletas fue hallada en las inmediaciones (I-4-2) pero no pudo establecerse si correspondía al ajuar del entierro "B" (Fig. 7).

El entierro "A" a ochenta centímetros de profundidad y debajo de la pirca oeste, era de un individuo adulto, sin ajuar, y directo. El "B" se lo halló debajo de dos lajas, correspondiendo a otro adulto, a la misma profundidad, y teniendo como ajuar fúnebre, una azada de piedra (I-4-1). La posición de ambos restos esqueléticos evidenciaba la de cuclillas, de costado apoyados sobre el lado izquierdo y mirando al este. Ambos fueron depositados sobre el piso rocoso, hasta donde se llegó en la exca-

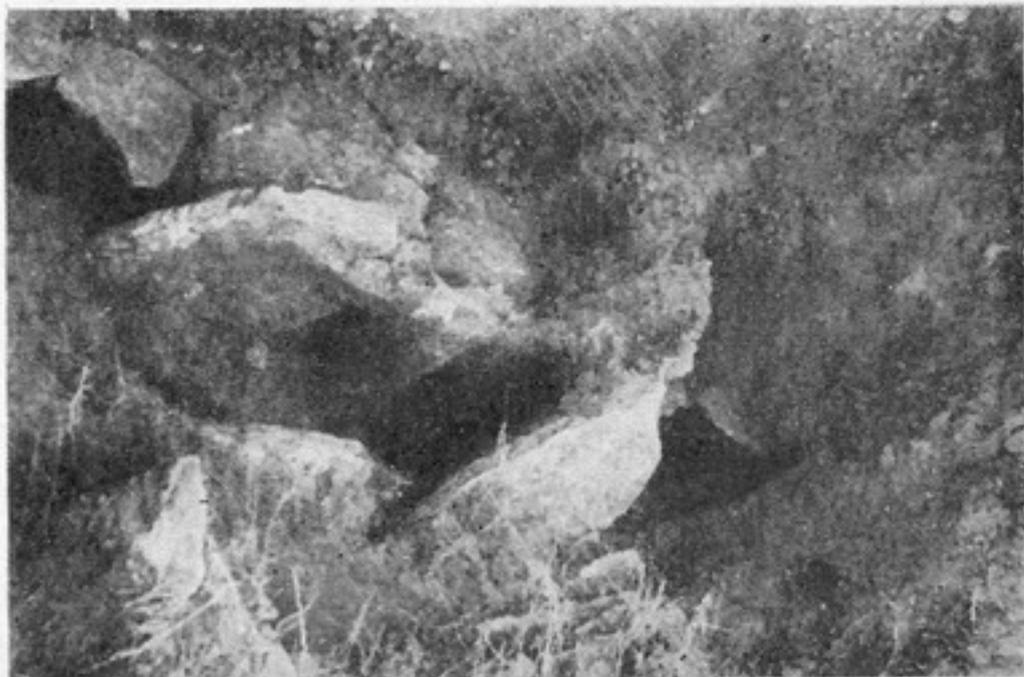
FIG. 8. — Entubamiento o canaleta en el recinto I4.

de los entierros mencionados, pero cruzando oblicuamente la misma, y pasando por debajo de las pircas actuales, se encontró una canaleta construida con lajas enterradas verticalmente y tapadas por otras del mismo tipo. Corre de norte a sur y en suave declive se continuaba por un metro diez centímetros fuera del recinto, hacia el patio central, por un extremo y por otro, hacia zonas adyacentes, en un recorrido aproximado de un metro con sesenta. Esta canaleta fue hallada a cuarenta y cinco centímetros de profundidad y tiene entre diecinueve y veinticinco centímetros, formando un verdadero entubamiento. La posición de este entubamiento es similar a la detallada en el recinto E, como puede leerse en ANTIQUITAS VIII. En la excavación se siguió hasta la terminación del recorrido de la canaleta por ambas puntas (Fig. 8).

2. La existencia en numerosos lugares y aun dentro de los recintos excavados, debajo del nivel actual, de canaletas o entubamientos, cuya finalidad, vista su actual posición y recorrido, se nos escapa, pero que indudablemente pudieron haber tenido relación con las estructuras mencionadas en 1.

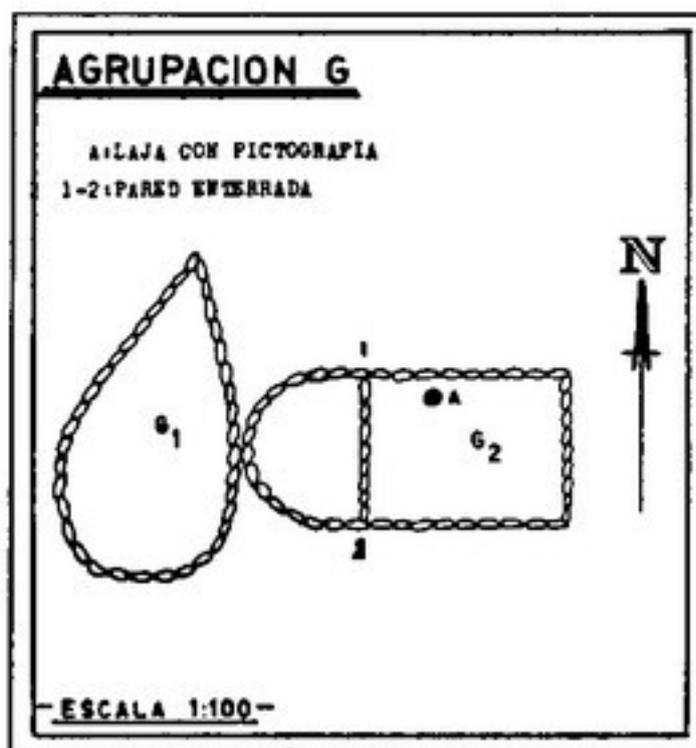
FIG. 9. — Agrupación G con dos recintos.

Agrupación G. El conjunto está compuesto por un recinto sub-circular (G-1) unido, pero no comunicado con otro rectangular (G-2). Ninguno de los dos tiene abertura que pueda interpretarse como una entrada (Fig. 9). Este lugar fue elegido para hacer una revisión de lo señalado en ANTIQUITAS VIII, ya que habíase excavado durante el verano 1969. Según se detalla, en profundidades que oscilan entre los cuarenta y ochenta centímetros se hallaron numerosos elementos de piedra, cerámica, hueso, abundantes restos de carbón, cenizas y huesos de llama. En la presente temporada al continuarse las excavaciones, se constató la falta de comunicación entre ambos y la no existencia de puertas.

b) Orientando la excavación hacia el lado N.O. encontramos a un metro de profundidad a partir del nivel externo, una pared de cuarenta centímetros de ancho, orientada de norte a sur (ver diagrama fig. 9) realizada con lajas parejas, aseguradas con barro, en sus caras, similar a la citada en el hallazgo de K-2. Esta pared fue totalmente aislada y pudo comprobarse que su largo estaba dado por el ancho del recinto y que del otro lado, ya debajo de la pirca visible a nivel, se abría una especie de abside tal cual puede observarse en el gráfico citado. En el interior del mismo aparecieron a noventa centímetros de profundidad del nivel una olla tosca, negra, con asas horizontales, de veinticinco centímetros de

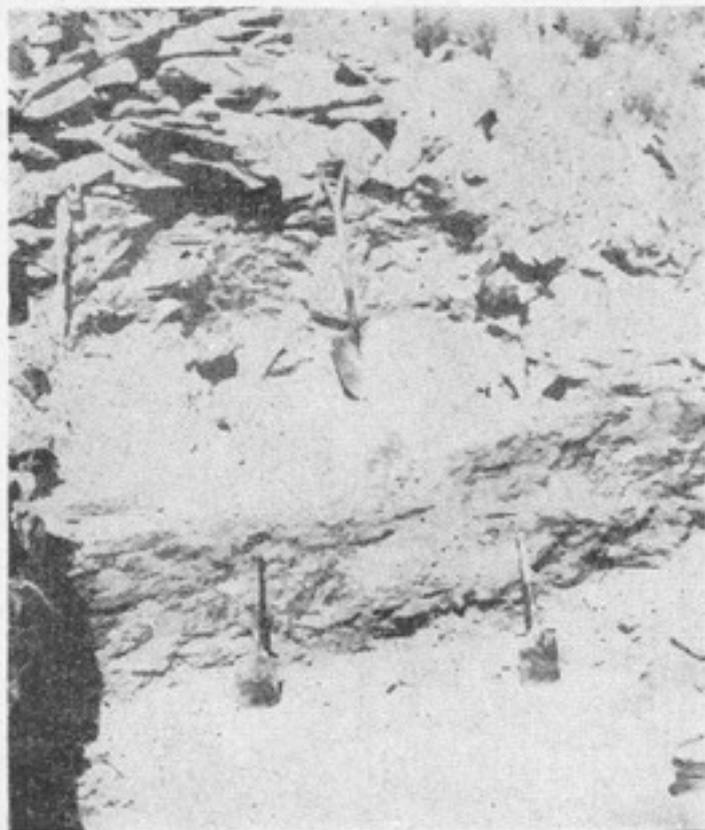
FIG. 10. — Pared enterrada de excelente construcción que forma parte del "ábside" en el recinto G2.

altura, conteniendo huesos de llama, carbón y ceniza; frente a ella otra olla de cerámica roja, de veinte centímetros de altura con el borde de la boca volcado hacia afuera, rodeada de fondos de ollas toscas y otros tiestos, dos palas (G-2-1 y 2) y una azada de piedra (G-2-3). Toda la superficie del abside estaba relleno de tierra muy fina y de ceniza (Fig. 10).

1. La existencia bastante por debajo del nivel actual y de lo que es piso de las habitaciones visibles, de sólidas y gruesas

paredes de piedra y barro, que nada tienen que ver funcionalmente con las estructuras de arriba. Son paredes que evidentemente formaron parte de otras estructuras o tuvieron otros fines. Corresponde ampliar el sector de excavación para comprobar si estos hallazgos se siguen repitiendo.
